LAS TENADAS Y EL POZO DE NIEVE DEL CONVENTO DE SAN ANDRÉS DE SALAMANCA

FERNANDO SÁNCHEZ CUADRADO

RESUMEN: El convento de San Andrés, de la Orden del Carmen Calzado, fue construido extramuros de la puerta de San Pablo de Salamanca a lo largo de los siglos XVI y XVII y, sin duda, se trató de uno de los edificios más alabados de la ciudad hasta su destrucción a mediados del siglo XIX. De él tan solo han llegado hasta nuestros días la capilla de la Orden Tercera del Carmen y unas pequeñas dependencias de servicio anejas al cuerpo principal, consistentes en una casa de oficios con tenadas y un notable pozo de nieve, construidos durante el siglo XVIII. El estudio de estas últimas, apenas finalizada su restauración y apertura al uso turístico, es el objeto del presente trabajo.

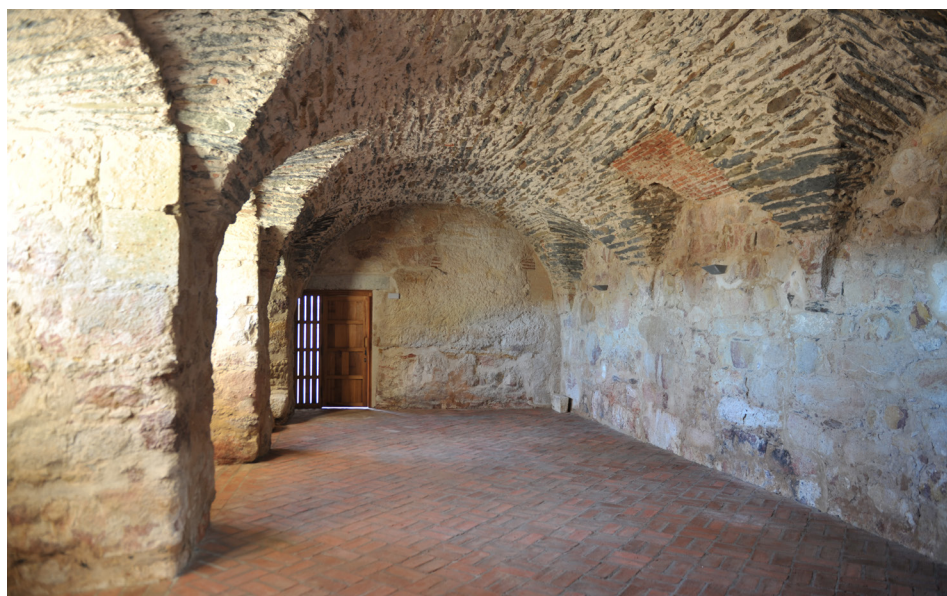
plantear problemas de ocupación ilegal. La planta baja (fig. 4) se encuentra en la actualidad parcialmente enterrada respecto a la rasante de la calle al haberse elevado la misma y corresponde con una sala de 40 x 17 pies (11,20 x 4,85 m); con muros de mampostería de piedra tosca y huecos recercados con arenisca de Villamayor, de 3 pies los laterales y 6 pies el meridional; con tres huecos a la calle, y cubierta de bóveda de medio cañón con lunetos realizada con pizarra y mortero de cal. El solado de este espacio se había recercado 70 cm a lo largo del siglo XIX, lo que provocaba que se tratara de un espacio angosto y con importantes problemas de humedades.

Figura 4. Caballeriza abovedada de 1717 tras la restauración.

En la planta baja de las tenadas se han recuperado los niveles originales. Exteriormente se había recreado la cota de calle 1,60 m, por lo que se ha procedido a realizar un talud vegetal en el espacio público que permite la visión de toda la fachada. En el interior ha sido preciso rebajar 70 cm, apareciendo un fragmento del pavimento original de ladrillo que ha servido de patrón para el resto de solados. Con estas operaciones, unidas a la disposición de un drenaje perimetral, se consigue, por otra parte, minimizar las humedades de capilaridad existentes. Se ha procedido igualmente a la limpieza y consolidación de las bóvedas.

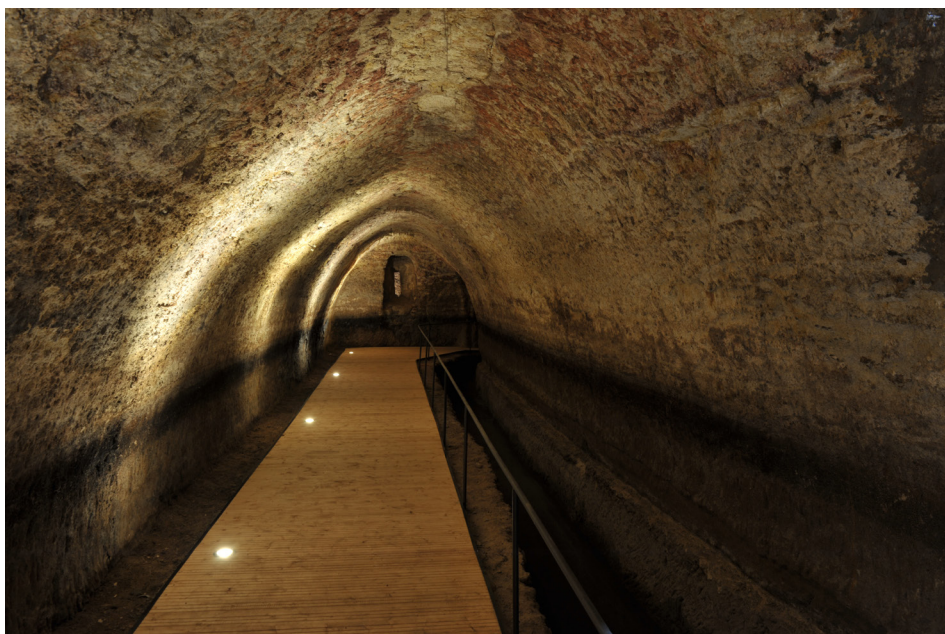
muralla. Desemboca en una sala abovedada²⁶ (fig. 5) excavada en el sustrato rocoso, de aproximadamente 25 x 4 m, y en el que la acción del agua de filtración ha propiciado depósitos de sales en forma de estalactitas. Cuenta con una gran zanja en su lado sur de 1 metro de ancho (puntualmente alcanza una profundidad de casi 8 m), y que suponemos que se trata de un pozo al que se accede mediante escalones tallados en la roca que buscaba captar niveles freáticos en tiempos de sequía extrema²⁷. Este espacio se abre mediante una ventana saetera a una sala independiente, que tiene su acceso desde un recodo situado en un estrecho corredor que se dirige hacia el sur unos 40 metros, donde queda cegada por los rellenos de tierras del paseo del Rector Esperabé, y desde el que arranca otra escalera que conduciría hacia el oeste en dirección a otra entrada actualmente impracticable. El origen de estas galerías es incierto, posiblemente anterior a la construcción del complejo arquitectónico del siglo XVII, y fueron utilizadas como bodegas hasta comienzos del siglo XX.

FIGURA 5. Sala principal de las galerías subterráneas. A la derecha se aprecia la zanja de posible captación de agua y al fondo la ventana saetera que comunica con la sala posterior.

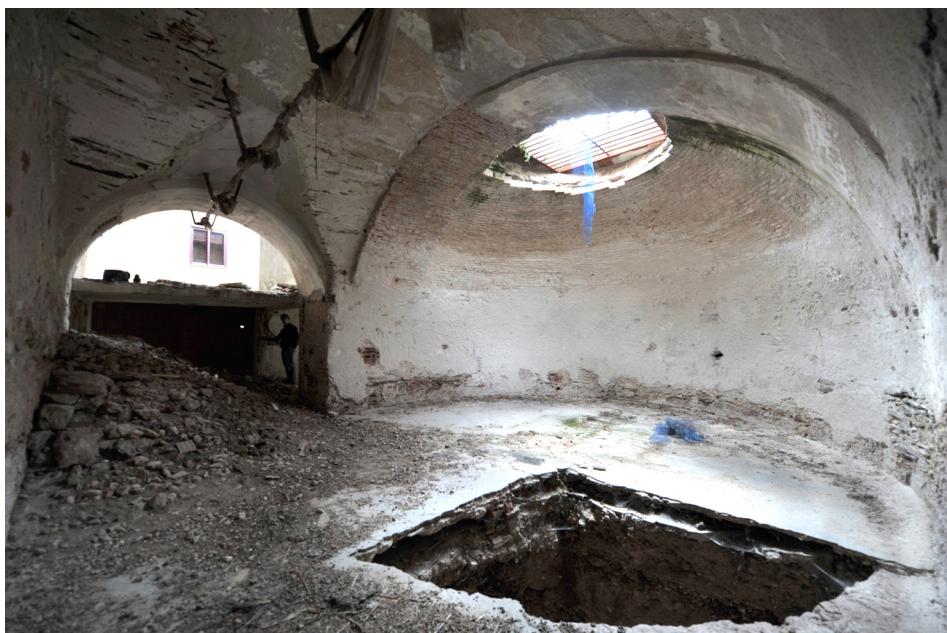
Se trata de una edificación aneja a la muralla, en la que el pozo de acopio de nieve propiamente dicho tiene unas dimensiones de 6,15 m de diámetro y una profundidad de 7,10 m y está excavado en la roca, que aflora aproximadamente 1 metro por encima del nivel de acceso, para mejorar el aislamiento térmico y reducir las filtraciones. Frente a otras edificaciones similares en las que se plantean complicados sistema de drenaje del agua de fusión³¹, en este caso tan solo se le dio una ligera pendiente al fondo rocoso, hacia un pequeño conducto cerámico, para el que fue preciso realizar la galería que se puede observar en el nivel inferior y que fue cegada antes de entrar en funcionamiento el nevero. En los paramentos verticales se observan los mechinales que permitían la disposición de vigas de madera para colocar escaleras de acceso al fondo del pozo según variaba la cota del hielo, así como la disposición de tezones con barro para enlucir las fallas de la roca.

FIGURA 7. Interior del pozo de la nieve. Estado previo a la restauración. Junio 2014.

El pozo de nieve, en el que se han restaurado los paramentos y bóvedas, carecía completamente de acceso al haberse rebajado los niveles de la roca original para realizar un callejón de acceso a las viviendas situadas al sur, planteándose una nueva escalera desde el patio de entrada, prolongándose el recorrido tras la visita al nivel superior del nevero con una salida al jardín que aprovecha una ventana preexistente. El acceso original ha quedado señalizado mediante una celosía de ladrillo, que permite la entrada de una tenue luz difusa y minimiza el impacto del edificio colindante (fig. 8a). Por otra parte, al desescombrar el pozo apareció cegada en el nivel inferior la galería picada en roca que se realizó para colocar el conducto de drenaje, y que se incorporó al proyecto para permitir al final del recorrido el acceso hasta el fondo del espacio, enriqueciendo notablemente la visita.

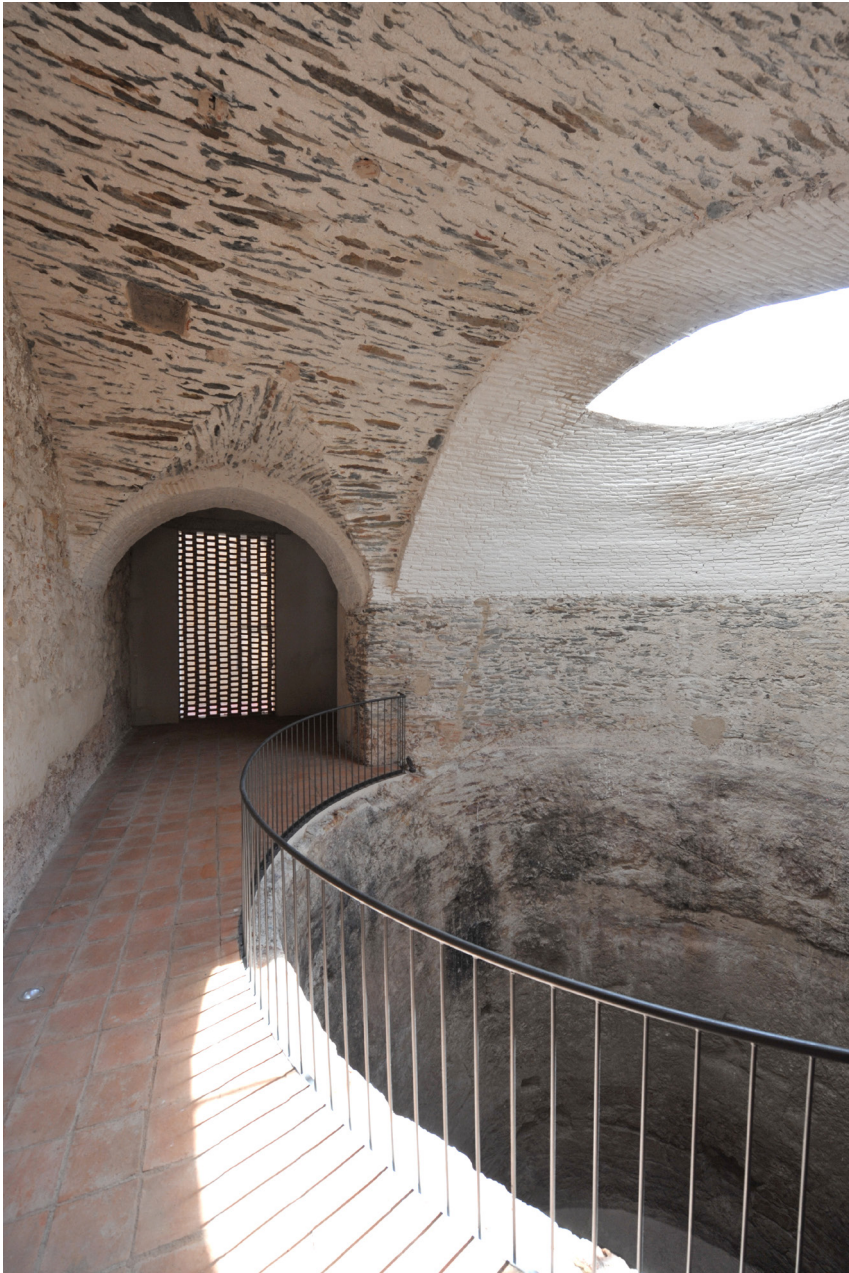
FIGURA 8a. Pozo de nieve. Estado tras la restauración. Al fondo se puede ver la celosía que indica el acceso original.

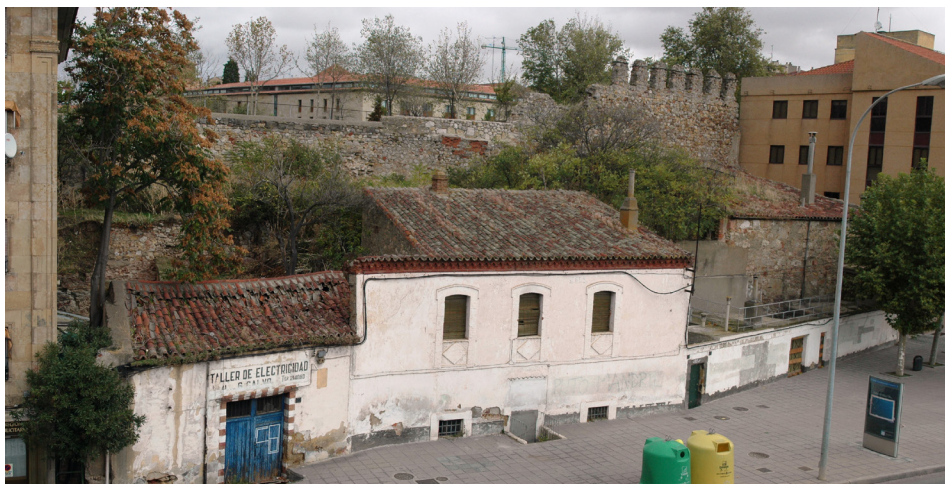
Ante los problemas de humedades existentes en las bóvedas de las caballerizas, el deterioro de la cubierta del pozo, los problemas generados por la vegetación invasiva y deseando poner en valor e incorporar los restos existentes del convento a la oferta turística de la ciudad (fig. 9), el Ayuntamiento de Salamanca encargó en 2014 al estudio Sánchez Gil Arquitectos el proyecto³⁶ para la restauración de las edificaciones.

FIGURA 9. Estado de la «oficina» y pozo de la nieve anterior al derribo parcial de 2009 (foto: Adobe).
